# 改善箇所説明図

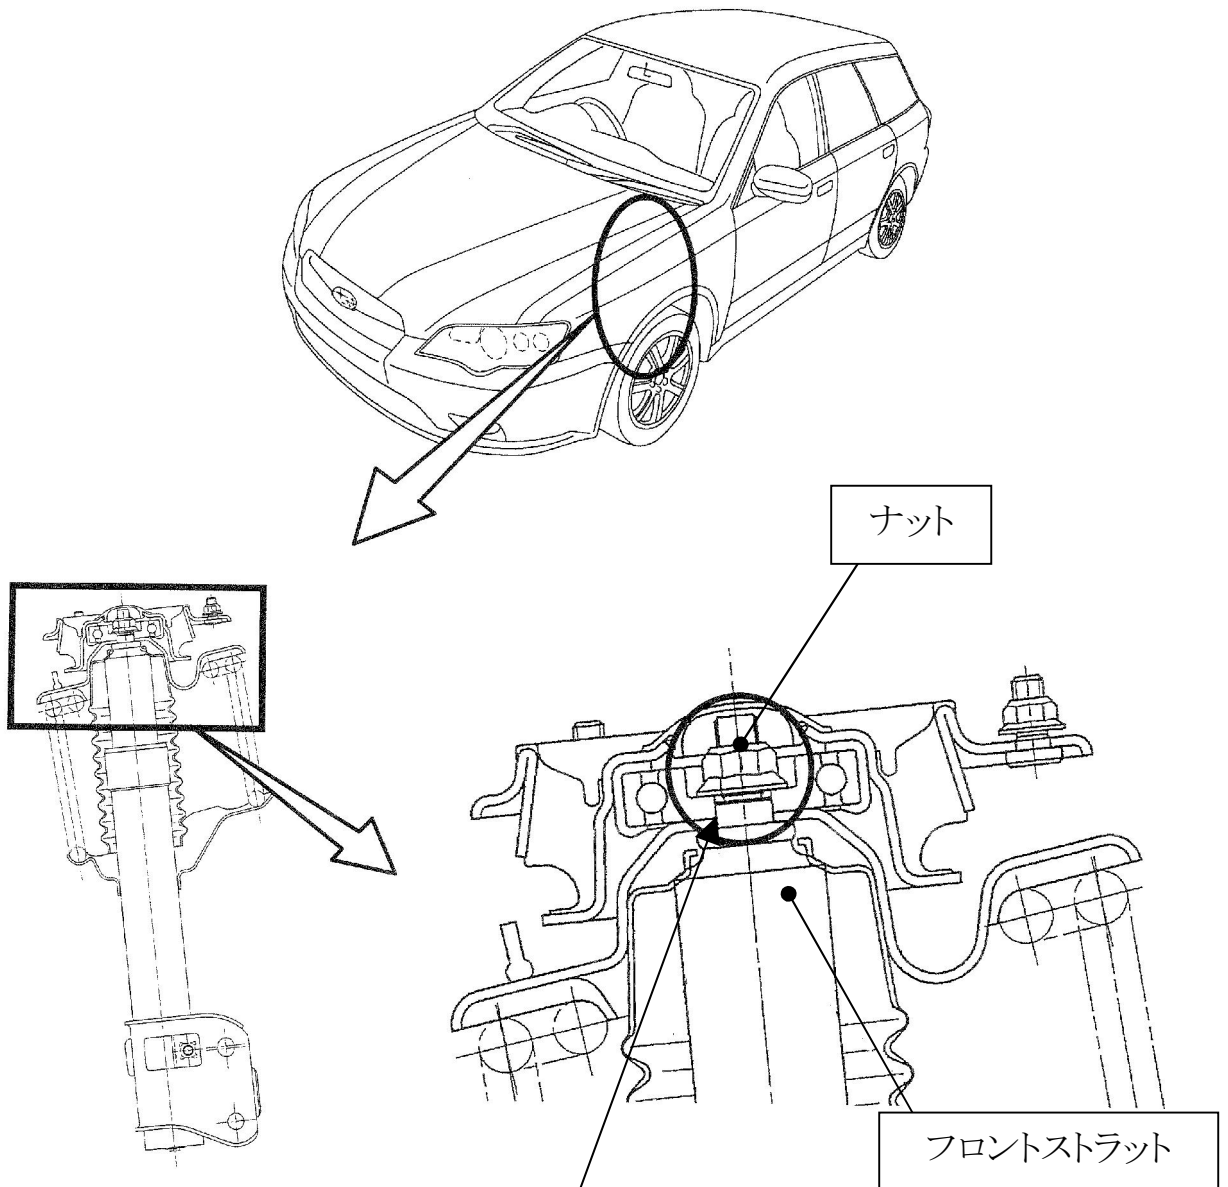
後付け用品として販売したフロントストラットにおいて、ストラット上端取付け部の締結弛み評価が不十分なため、縁石乗り上げなどの衝撃で取付けナットが弛むことがある。そのため、そのまま使用を続けると、当該取付け部にガタが生じて損傷し、異音が発生するおそれがある。

全車両、当該部のナットを対策品に交換し、再締付けを行う。また、当該締結部に異常が認められたものは、フロントストラットを新品に交換する。
