改善箇所説明図

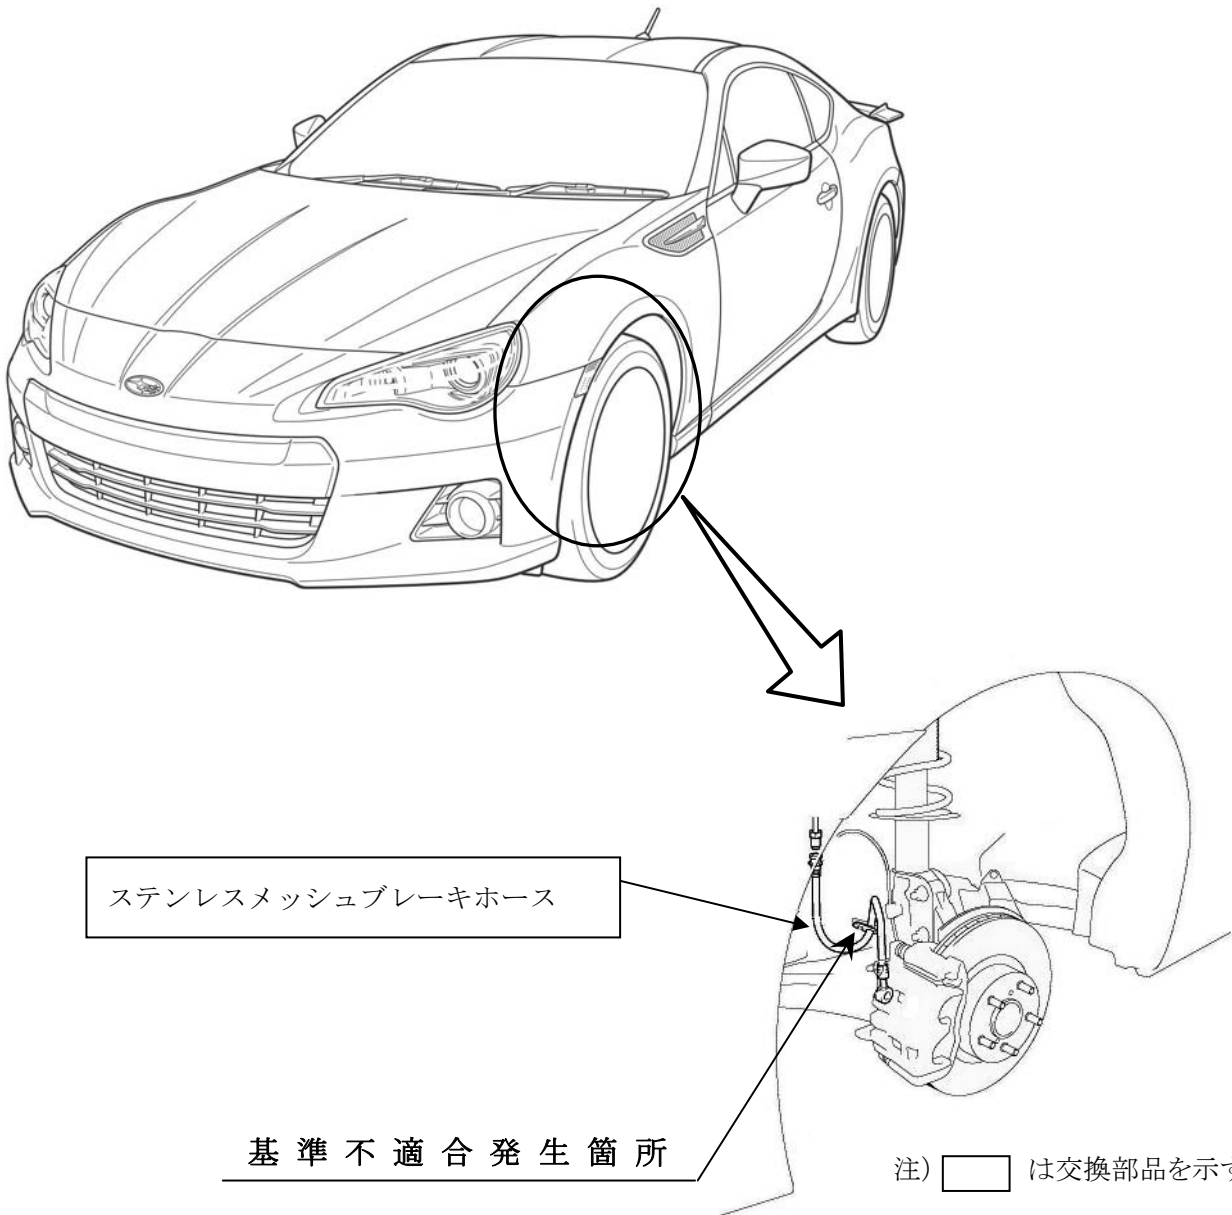
ステンレスメッシュブレーキホース

基準不適合発生箇所

注) □ は交換部品を示す。

後付け用品のステンレスメッシュブレーキホースにおいて、固定金具付近に想定を超える応力が集中し、損傷することがある。そのまま使用を続けると、損傷が進行しブレーキ液が漏れ、ブレーキ警告灯が点灯し、最悪の場合、制動力が低下するおそれがある。

改善内容

装着されている後付け用品を確認し、該当製品(部品番号 ST26550AS000)が装着されている場合は、ゴム製ブレーキホースに交換する。
